| <b>Бюллетень технического обслуживания</b> | | <b>Шасси -<br/>трансмиссия</b> |
| CP-00426T-TME<br>Версия 1<br>14 авг. 2020 | Тема:<br><b>Включение лампы MIL по сигналу датчика состава топливовоздушной смеси № 2 (DTC P013616, P042000)</b><br>Область применения:<br><b>Все рынки</b><br>Модели – Коды моделей:<br><b>Camry - ASV70, ASV71, AXVA70, AXVH71, GSV70 ;</b><br><b>RAV4 - AXAH52, AXAH54, MXAA52, MXAA54 ;</b> | |

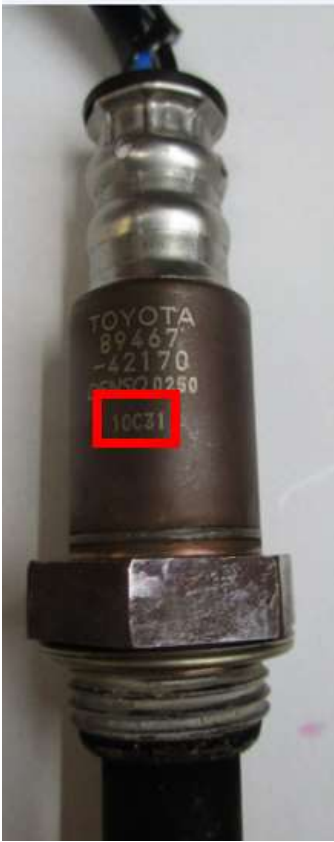
- Проверьте производственный код датчика состава топливно-воздушной смеси, который на рисунке внизу обведен красной линией.

| Примечания |
|---|
| Производственный код: ММГДД (на рисунке внизу это 31 октября 2019 г.) |

- Если производственный код в диапазоне "10C24 - 11C05", замените датчик состава топливно-воздушной смеси в соответствии с указаниями руководства по ремонту
- Если вне диапазона, выполните указания в руководстве по ремонту
