| | <b>Бюллетень технического обслуживания</b> | |
| BE-00344T-TME<br>Версия 2<br>2 нояб. 2020 | Тема:<br><b>Toyota Touch 2 (MM19) - исправления ПО DCU (Panasonic) - изменение работы 2</b><br>Область применения:<br><b>Все рынки</b><br>Модели – Коды моделей:<br><b>C-HR</b> - MAXH10, NGX10, NGX50, ZGX10, ZYX10 ;<br><b>Corolla</b> - MZEN12, NRE210, ZWE211 ;<br><b>Prius Plug-in Hybrid</b> - ZVW52 ;<br><b>RAV4</b> - AXAA52, AXAA54, AXAH52, AXAH54, MXAA52, MXAA54 ;<br><b>RAV4 Plug-in Hybrid</b> - AXAP54 ;<br>Особенности компонента и модели:<br>Мультимедийная система CY17+ (MM19) с блоком управления дисплеем (DCU) Panasonic; | Электрооборудование кузова |

В данном бюллетене технического обслуживания содержится информация о способе обновления блока управления дисплеем (DCU) мультимедийных систем Toyota CY17 (MM19) (коммерческое наименование: Toyota Touch 2) производства Panasonic.

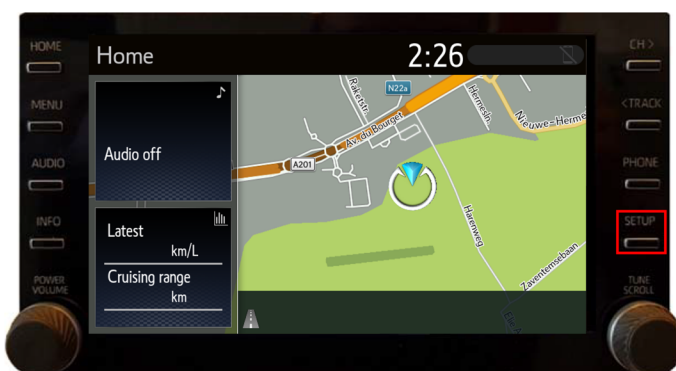
C. Нажмите кнопку "Setup" (настройка) на боковой панели головного устройства.

Примечание: *расположение может отличаться в зависимости от версии устройства. Изображение приведено только для справки.*

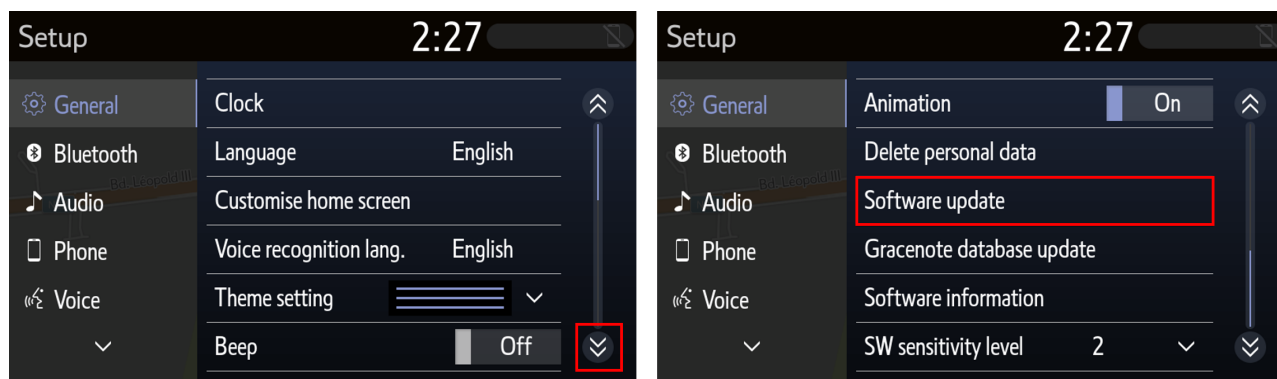
D. В меню "Setup" (настройка) прокрутите список вниз и выберите "Software Update" (Обновление программного обеспечения).

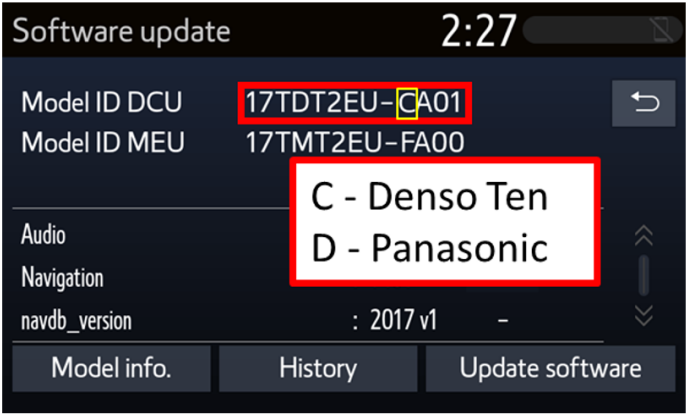
E. Запишите код, появившийся рядом с идентификационным кодом модели DCU. Это название ПО следует загрузить.

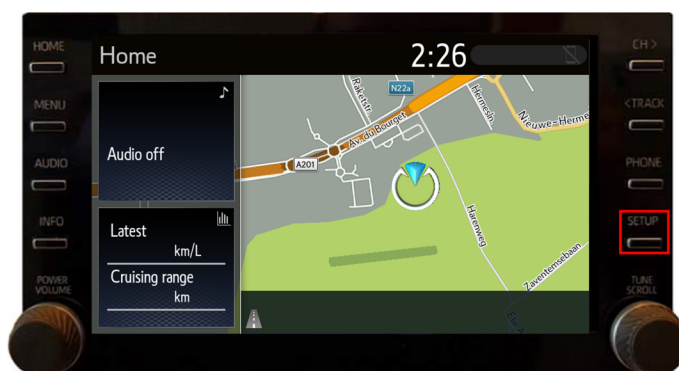
3. Нажмите кнопку "Setup" (настройка), расположенную на боковой панели головного устройства.

Примечание: расположение может отличаться в зависимости от версии устройства. Изображение приведено только для справки.

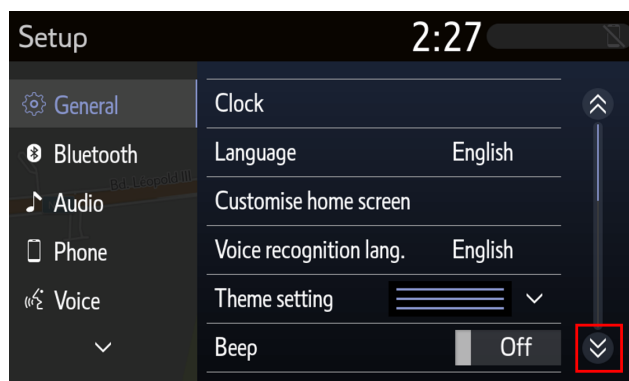
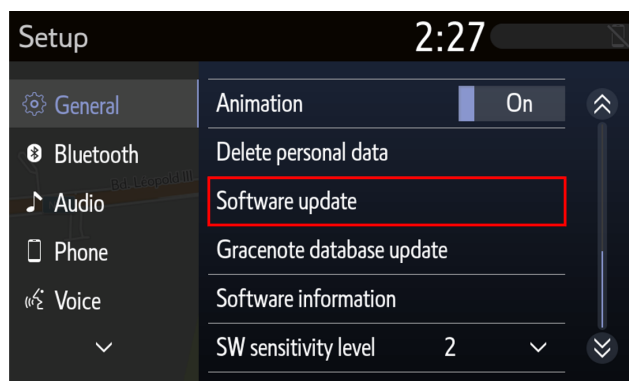
4. В меню "Setup" (настройка) прокрутите список вниз и выберите "Software Update" (Обновление программного обеспечения).

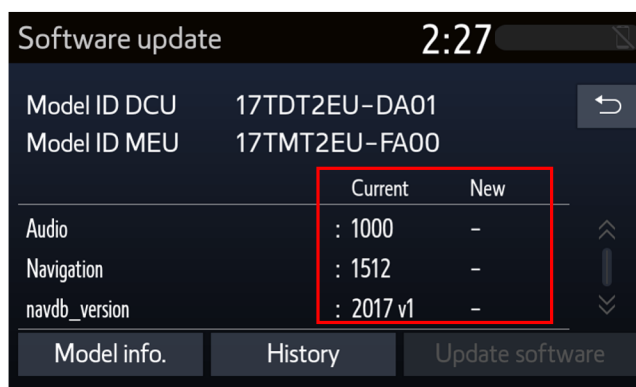
5. В меню "Software Update" отображается текущее установленное программное обеспечение. ПО DCU указано в разделе "Audio" (аудиосистема).

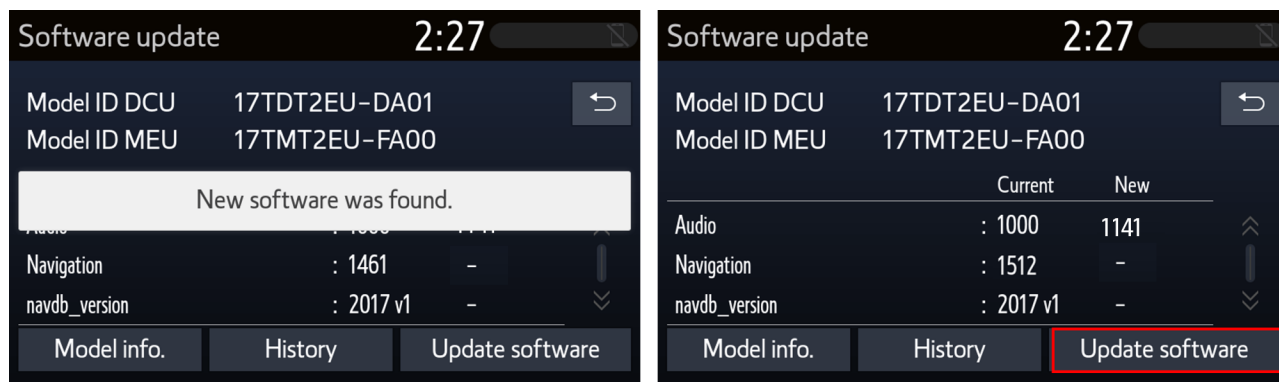
7. Отображается новая версия программного обеспечения блока DCU. Подтвердите выбором опции "Update software" (Обновление программного обеспечения).

Примечание. Показанная на рисунке версия программного обеспечения может отличаться от последней версии

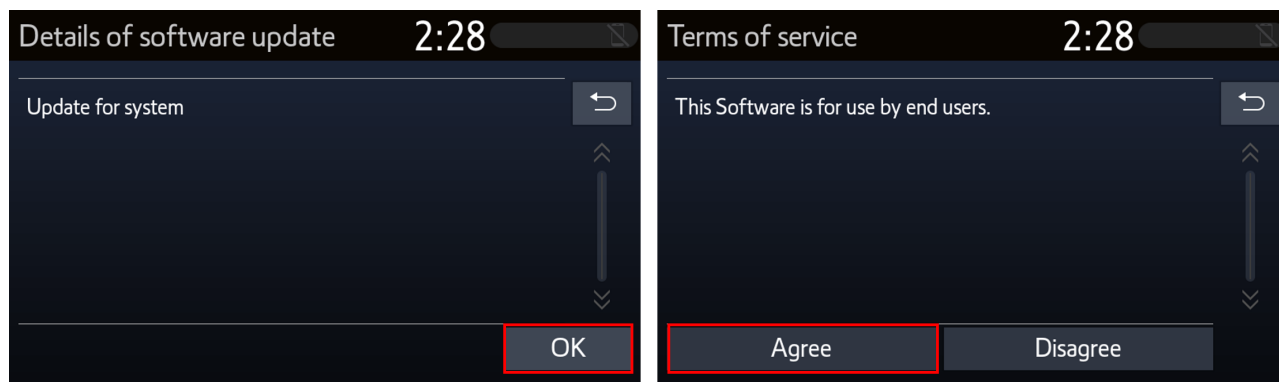
8. Будут показаны сведения по обновлению программного обеспечения: выберите "OK". Следующий экран - "Terms of service" (условия обслуживания): чтобы продолжить, выберите "Agree" (Принимаю).

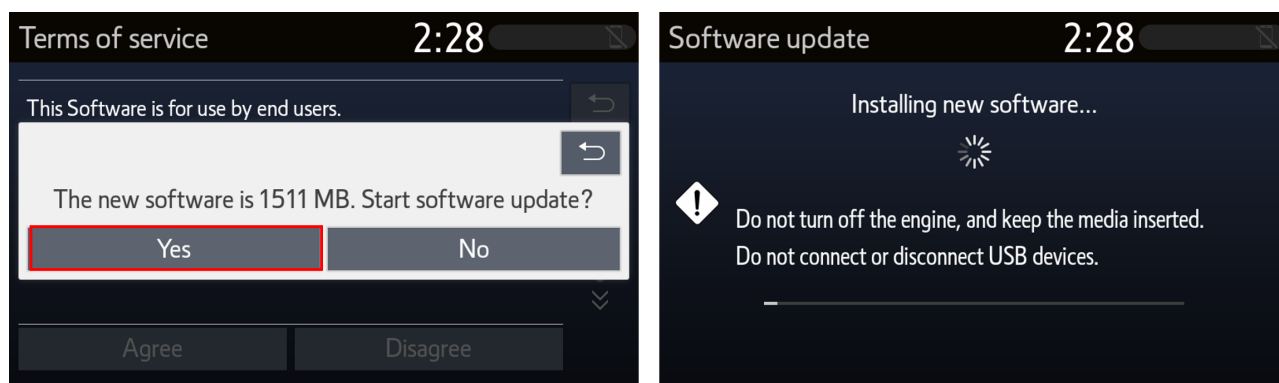
9. Появится всплывающее окно, в котором указан размер обновления. Нажать на кнопку "Yes" (Да), чтобы запустить процесс обновления. Отображается индикатор выполнения. Процесс обновления DCU продолжается примерно 10 минут. Следуйте рекомендациям.

Примечание: следуйте указаниям на экране. Размер обновления может различаться.

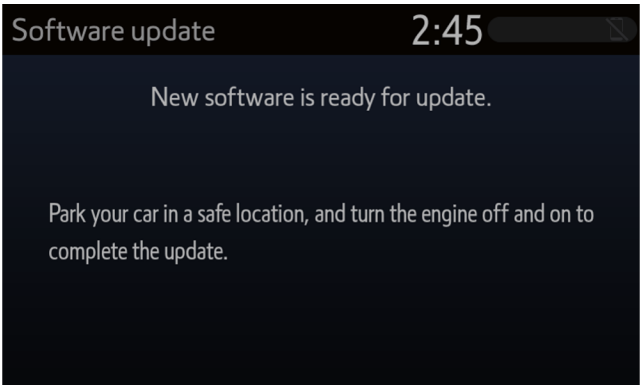
10. Дождитесь появления экрана подтверждения готовности обновления, соблюдайте меры предосторожности.

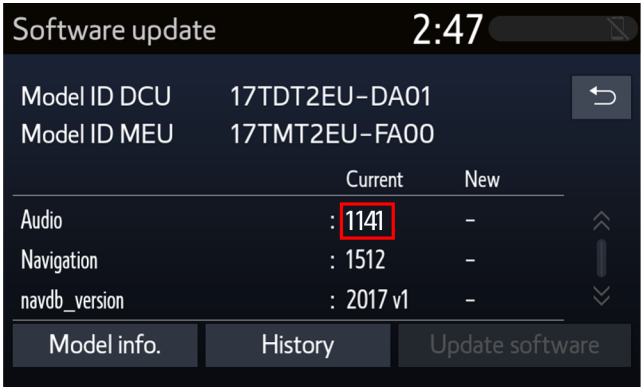
- 1. Вернитесь в меню "Software Update", чтобы убедиться в установке надлежащего программного обеспечения. Номер новой версии ПО DCU отображается в строке текущей версии программного обеспечения.
- Примечание. Показанная на рисунке версия программного обеспечения может отличаться от последней версии
